ORDEN DE SERVICIO 50030518

SERVICIO DE CONTROL DE PLAGAS

INFORME DE ACTUACIÓN
RECOMENDACIONES O SUGERENCIAS
MONITOREO DE DISPOSITIVOS

DEL 1 AL 31 DE MAYO DE 2023

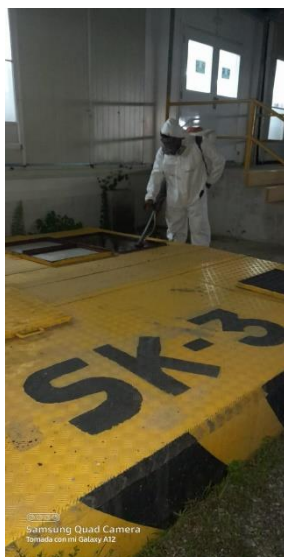
17-5-2023: COMEDOR GRADEN VILLAGE: SE VERIFICA TRAMPA DE GRASA Y SE OBSERVA PRESENCIA DE CUCARACHAS ROJAS.

17-5-2023: COMEDOR GRADEN VILLAGE:
TRAMPA DE GRASA CON ABERTURAS U
ORIFICIOS. SE RECOMIENDA SELLAR .

17-5-2023: COMEDOR GRADEN VILLAGE:
TRAMPA DE GRASA CON OLORES FUERTES
JUSTO AL LADO DEL COMEDOR.

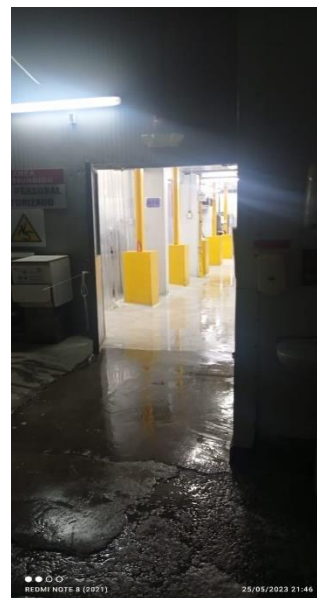
25-5-2023: CEBADERA N°1 DE COMEDOR TMF FUE REMOVIDA PARA COLOCAR UNA PLANTA

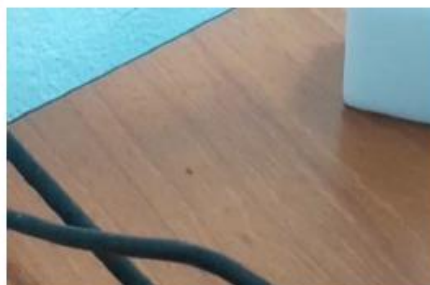
17-5-2023 Oficinas Detrás de Cochez: Sellar los orificios en los marcos de las puertas de las oficinas, reemplazar burletes los cuales no están sellando correctamente y dejan los espacios para el ingreso de plagas. Se solicita apagar las luces una vez finalizado sus labores para evitar iluminación interna que atraigan insectos rastreros y voladores.

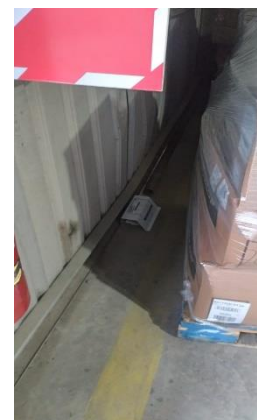
2-5-2023: OFICINAS DETRÁS DE COCHEZ: SE LE DIÓ SEGUIMIENTO AL REPORTE, SE APLICÓ CON ASPERSIÓN EN EL ÁREA REPORTADA Y EN EL EXTERIOR POR NEBULIZACIÓN.
